Durante gli usuali campionamenti di acqua presso le aree sanitarie ospedaliere si è verificato un riscontro di Legionella Pneumophila di sierotipo 1 all'interno dell'acqua erogata dal rubinetto della doccia di un bagno di una camera di degenza del 6° piano dell'Ospedale, servita da un punto terminale dell'impianto idrico.

Figura1: Ospedale «G. Fornaroli» di Magenta

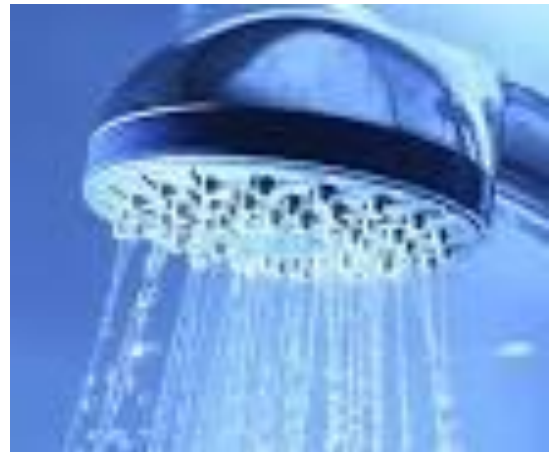
Figura2: Diffusore di una doccia

Tali prelievi, che hanno riguardato sia l'acqua erogata dal rubinetto della doccia che l'acqua prelevata direttamente dal tubo idraulico diretto al rubinetto, hanno evidenziato, in entrambi i casi, la presenza di Legionella Pneumophila di sierotipo 1.
